Express Plus

Plateforme de recharge rapide à courant continu

Guide d'utilisation et de maintenance

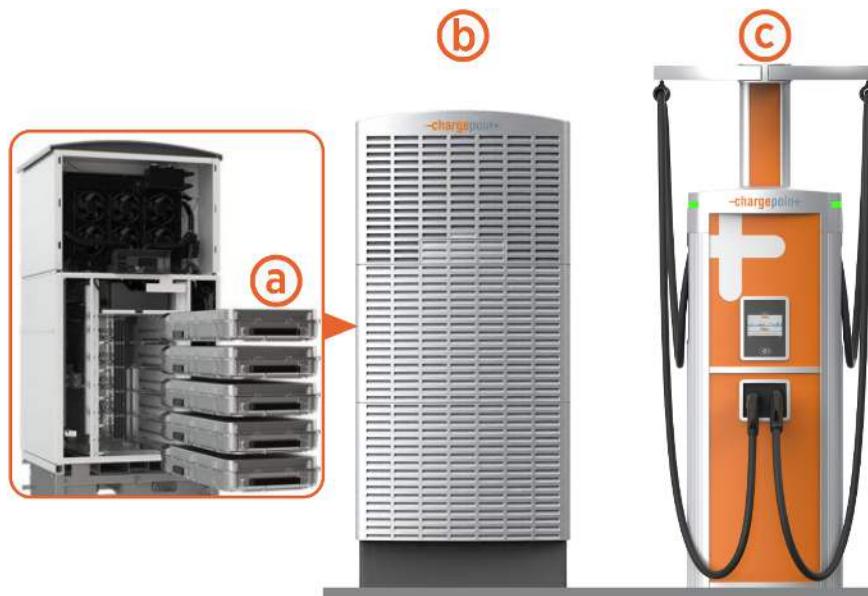
Composants de la plateforme Express Plus

Express Plus est une plateforme de recharge rapide c.c. à la fois évolutive et rapide. Elle intègre trois modules : le Power Module, le Power Block et le Power Link.

- (a) Le Power Module est l'élément de transformation de puissance. Il transforme l'alimentation CA en amont en alimentation CC pour produire jusqu'à 40 kW de puissance.
- (b) Le Power Block est le boîtier qui accueille les différents composants Power Modules. Il peut accueillir jusqu'à cinq Power Modules et est composé de deux sorties en courant continu, pour fournir une puissance maximale de 200 kW.
- (c) La borne Power Link est le chargeur. Elles reçoivent l'alimentation c.c. des Power Blocks. Un Power Link peut accueillir jusqu'à deux cordons de recharge et recharger simultanément deux véhicules.

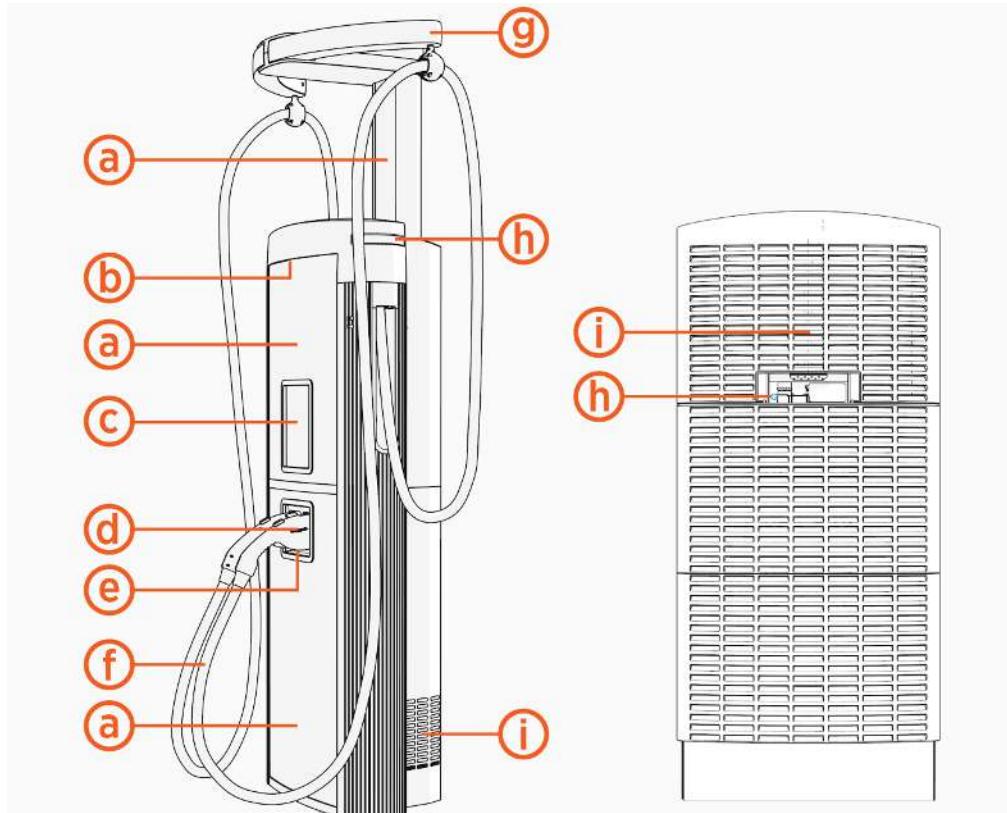
ChargePoint ou un technicien agréé ChargePoint doit effectuer les vérifications d'entretien aux intervalles indiqués ci-dessous.

Pièce	Fréquence		Action V = Vérifier, R = Remplacer
	1 an	5 ans	
(a) Sections en vinyle	V		Vérifiez si ces éléments sont vandalisés, décolorés ou décollés.

(b) Éclairage de la zone	V		Vérifiez si l'éclairage fonctionne.
(c) Recouvrement de l'écran	V		Vérifiez toute accumulation de poussière, de rayures ou de fissures.

(e) Support	V		
(f) Cordon de recharge	V		Vérifiez la présence de fissures ou de signes de dommage.
(g) Ensemble de gestion de câbles (EGC)	V		Vérifiez si le cordon de recharge se déploie et se rétracte complètement.

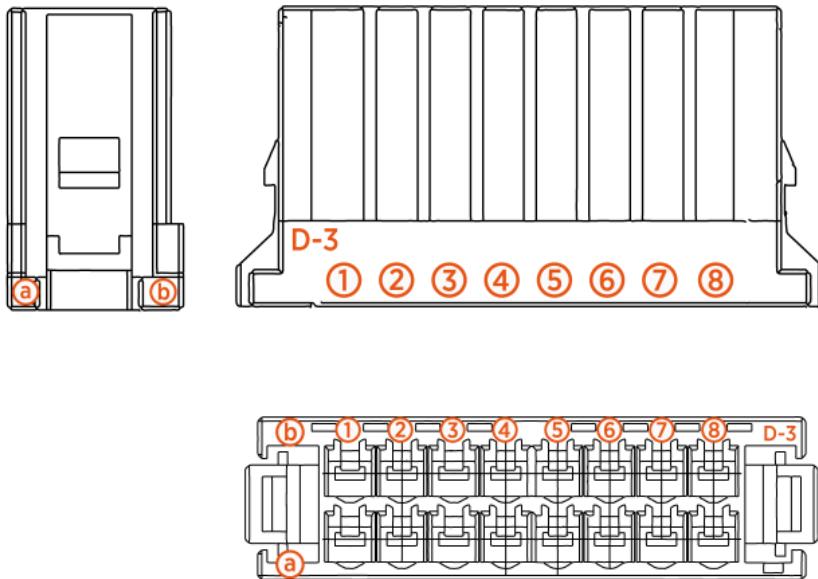
Remarque : Les autres connecteurs ont le même type de connecteur, mais avec moins de broches. Utilisez alors la même logique pour reconnaître les lignes et les colonnes et effectuer les mesures.

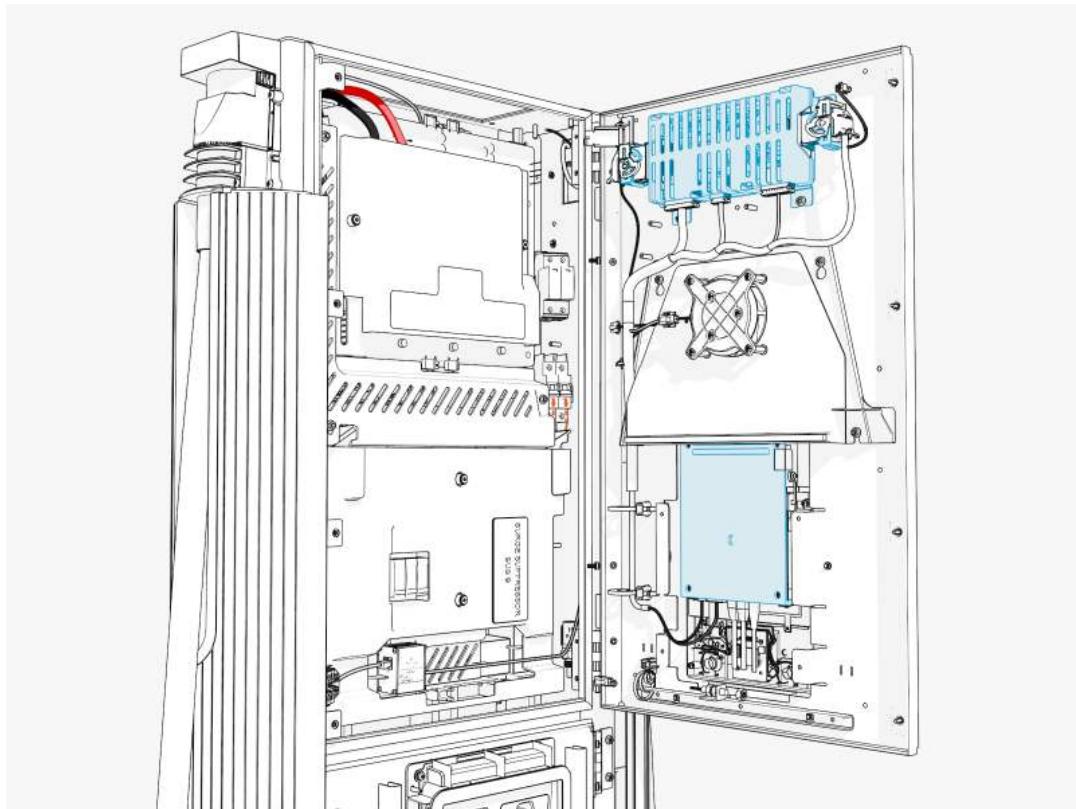
Vue de l'intérieur du module Power Link

- Ces composants s'appliquent à la fois à Power Link et à Power Link 2000 :
 - Commutateur Ethernet (SSLAN)
 - Module de commande et de communication (UCB)
- Ces composants sont uniquement applicables au module Power Link :
 - Carte de mesure, de distribution et sécurité (carte MDS)
 - Contrôleur du Power Link (FDC)
 - Câble intelligent (SEVB)
- Ces composants se trouvent uniquement sur le Power Link 2000 :
 - Commutateur à contacteur (Proton)
 - Module Power Link 2000 (FDC)
 - Carte du contrôleur de refroidissement (CCR)
 - Cordon

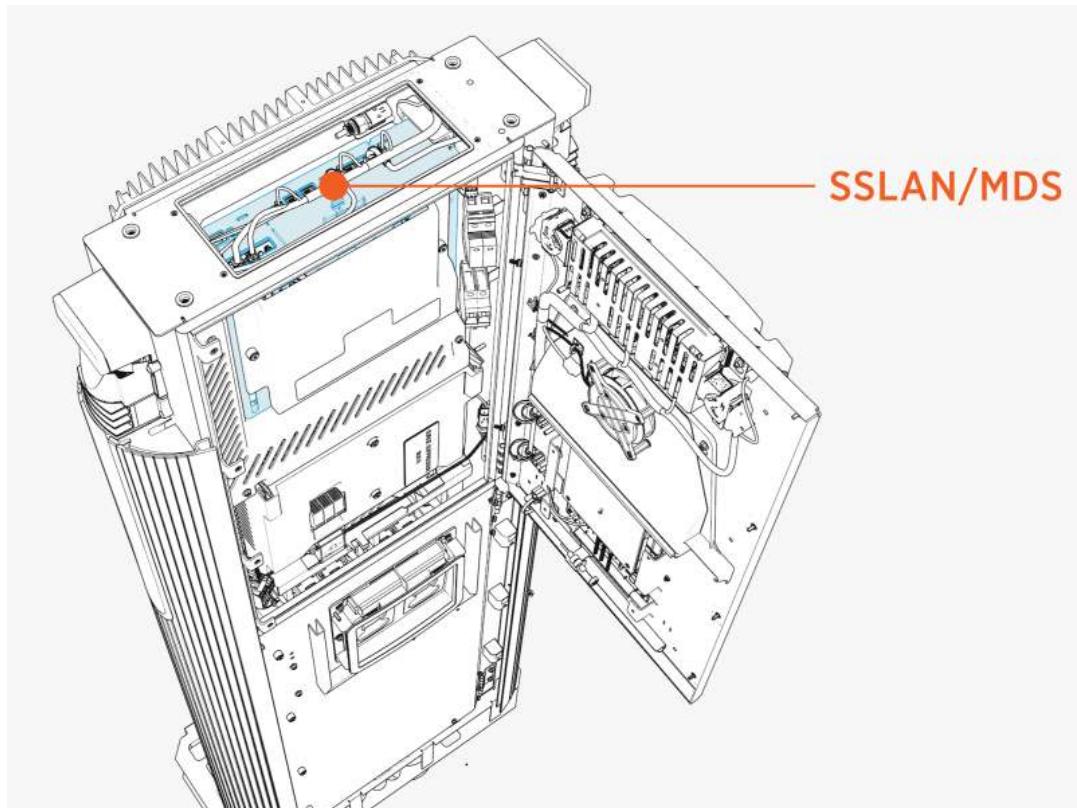
Vue de dessus

Position des pannes sur les cartes SSLAN

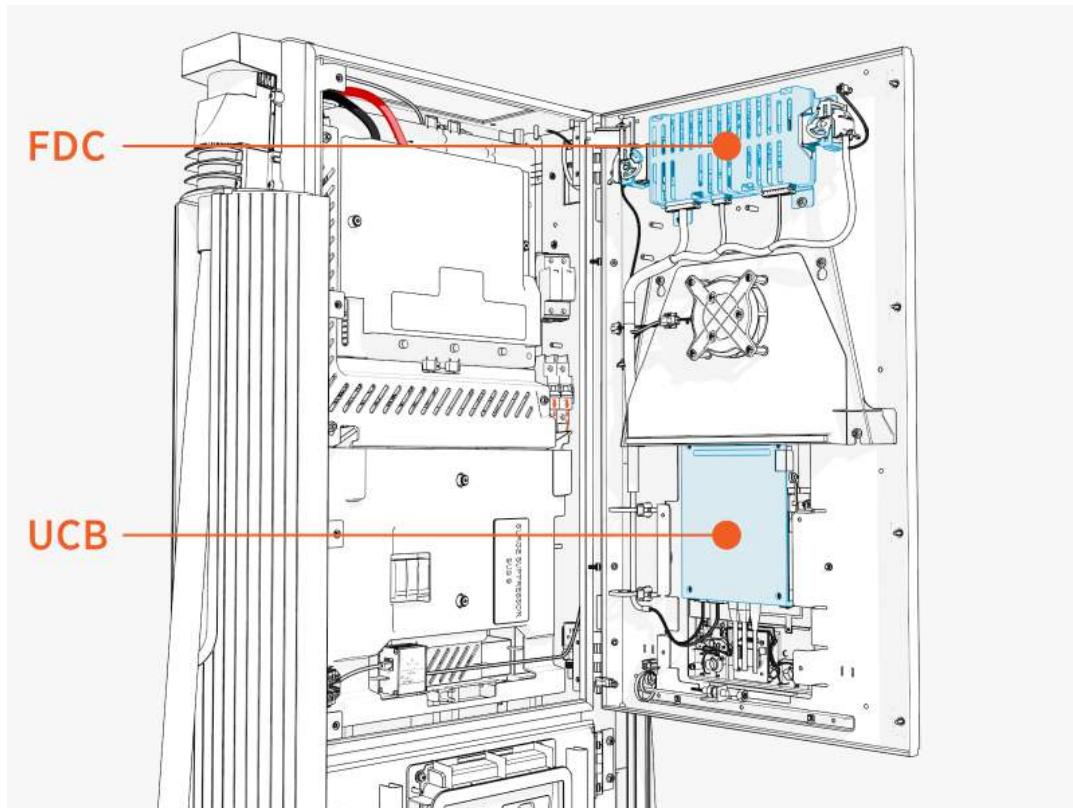
Vue de face

Localisation des pannes sur les cartes UCB

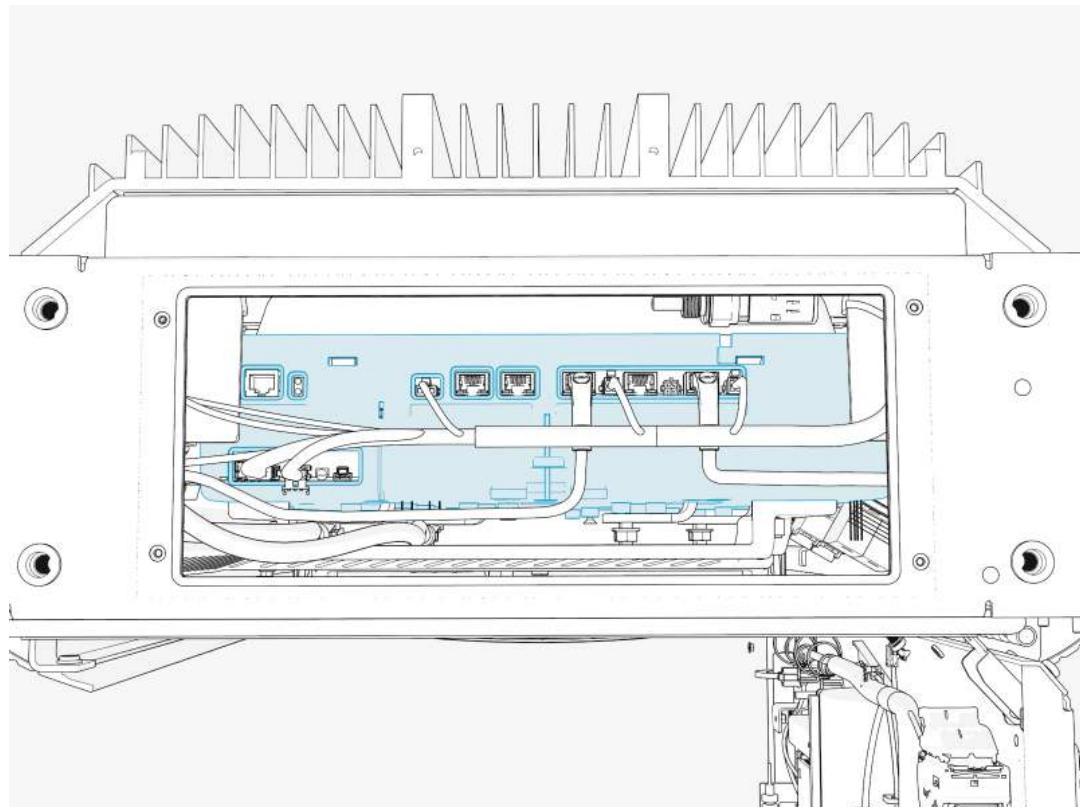
Vue de dessus

Localisation des pannes sur les panneaux des modules SEVB

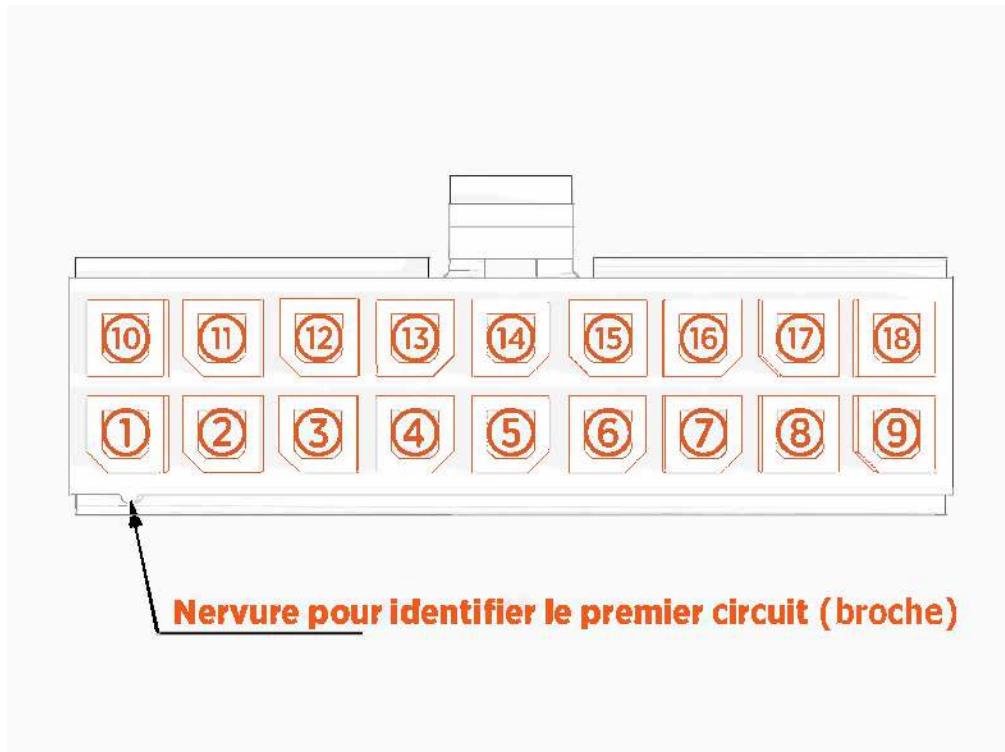
Configuration de la broche des connecteurs FDC

2. Vérifiez si les fils transportant 48 V sont continus entre le connecteur FDC et le connecteur au ventilateur. Mesurez la continuité de la broche 1 sur le P306-04 à la broche 2 sur le connecteur PROTSTRFAN(P) et la continuité de la broche 10 sur le P306-04 à la broche 1 sur le connecteur PROTSTRFAN(P).
3. S'il n'y a pas de continuité, trouvez la rupture et remplacez le faisceau de câbles.
4. Si aucun problème de faisceau de câbles n'est détecté, il peut s'agir d'un problème avec le circuit interne du ventilateur. Remplacez le ventilateur pour résoudre le problème.
5. Si le problème persiste, remplacez la carte FDC pour résoudre le problème.
6. Si le problème persiste, communiquez avec le service d'ingénierie.

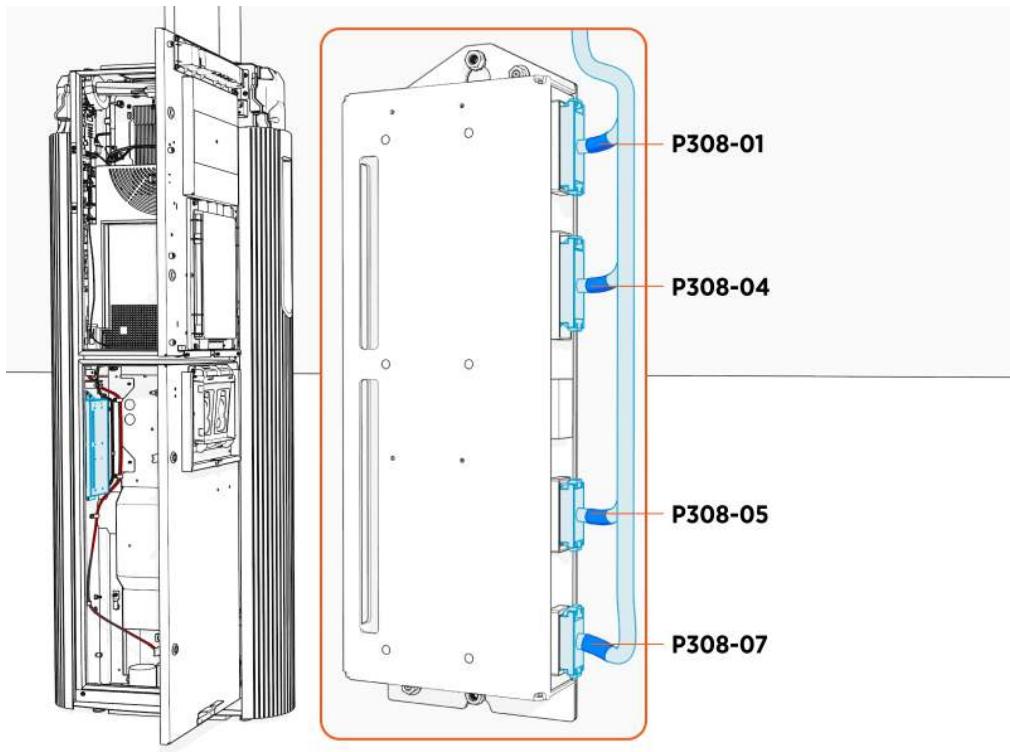
Placement du module CCB (Power Link 2000)

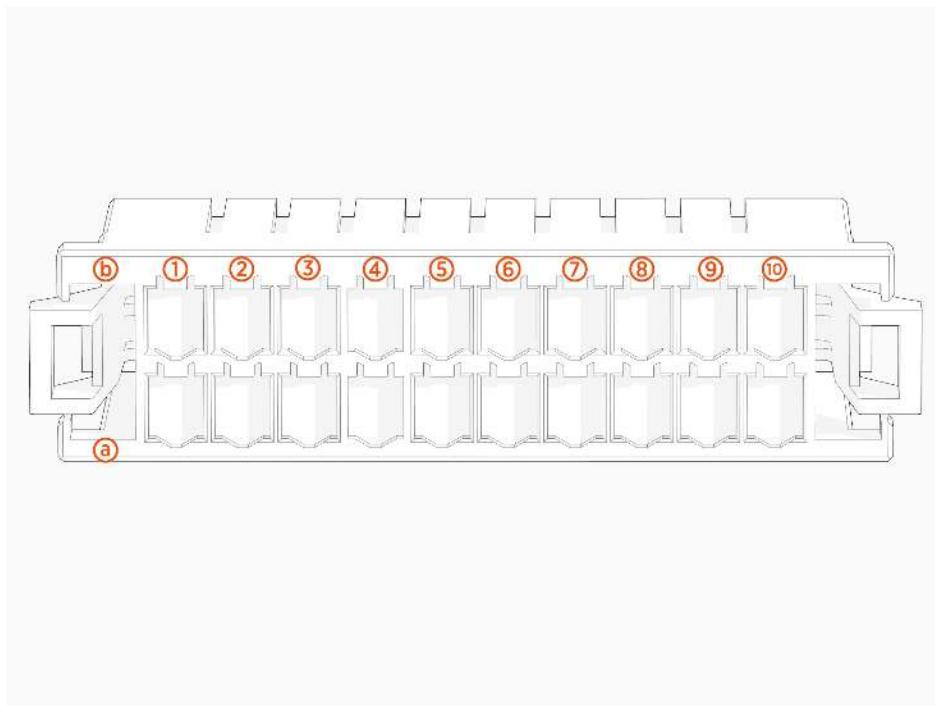
P308-04

Configuration des broches des connecteurs pour le module CCB
