Pantograph Down 2000

Solution de recharge rapide en courant continu Express Plus pour les autobus électriques

Guide d'utilisation et d'entretien

75-001701-06 RO

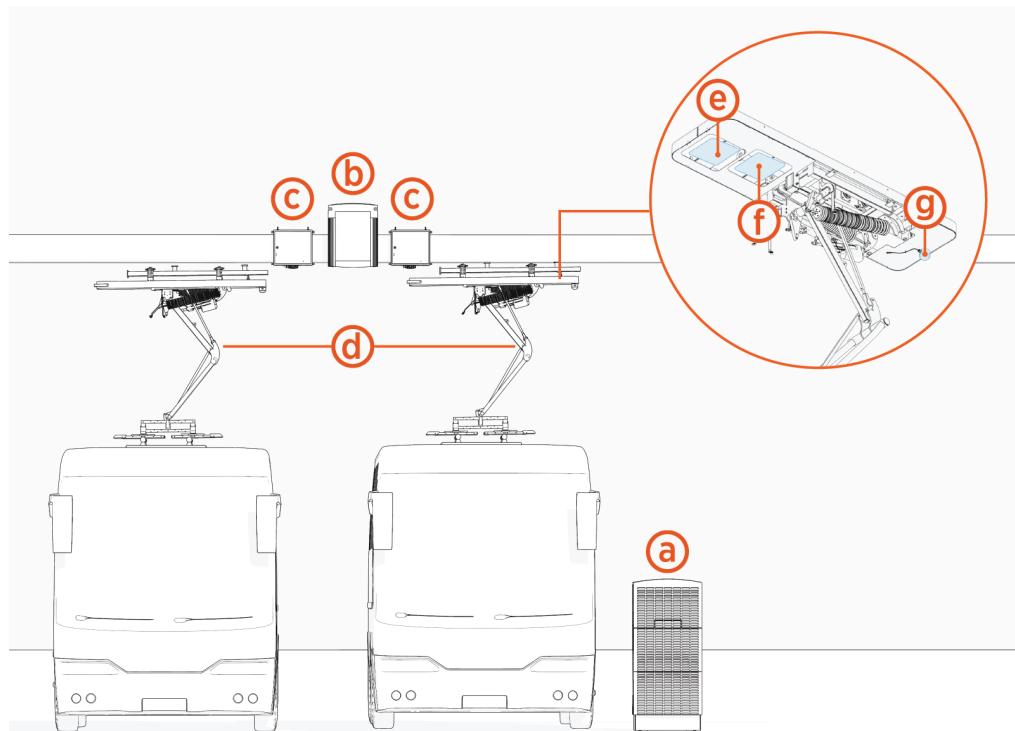
Composants réparables du Pantograph Down 2000

L'Express Plus Pantograph Down 2000 est une solution modulaire pour la recharge rapide évolutive des autobus électriques. La liste suivante montre ses composants réparables.

- (a)** Power Block : armoire électrique qui abrite des convertisseurs de puissance CA vers CC appelés Power Modules. Fournit une alimentation de sortie CC aux Power Link 2000. Chaque Power Block peut produire jusqu'à 200 kW de puissance.

- (b)** Power Link 2000 : distributeur qui communique avec le bus pendant la recharge, se connecte à la plateforme ChargePoint et distribue une alimentation CC haute tension au bus par l'intermédiaire d'un connecteur pantographe.

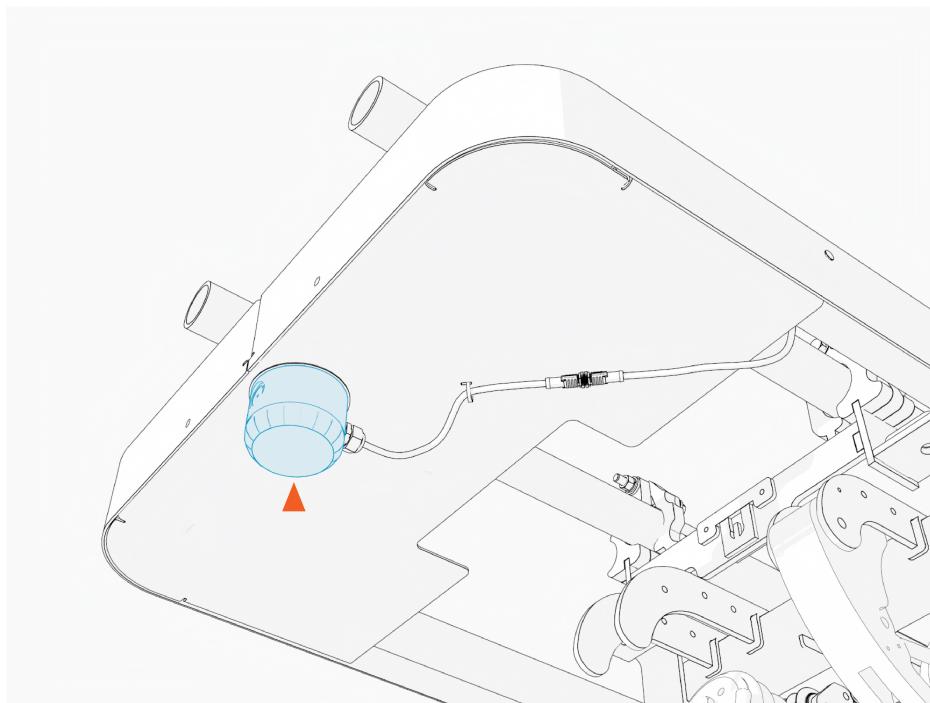
Lumières d'état auxiliaires LED

La LED d'état du pantographe indique ce qui suit :

Couleur	État du pantographe
VERT	Aucune communication sans fil continue avec un véhicule électrique, disponible et prêt à être recharge.
BLEU, clignotant	Communication sans fil avec un véhicule électrique, recharge

Couleur	État du pantographe
BLEU	Communication sans fil avec un véhicule électrique, pas en recharge ou recharge terminée.
JAUNE	Vitesse de recharge réduite
BLANC	Hors ligne
ROUGE	Panne (reportez-vous à l'information concernant la borne et les diagnostics)

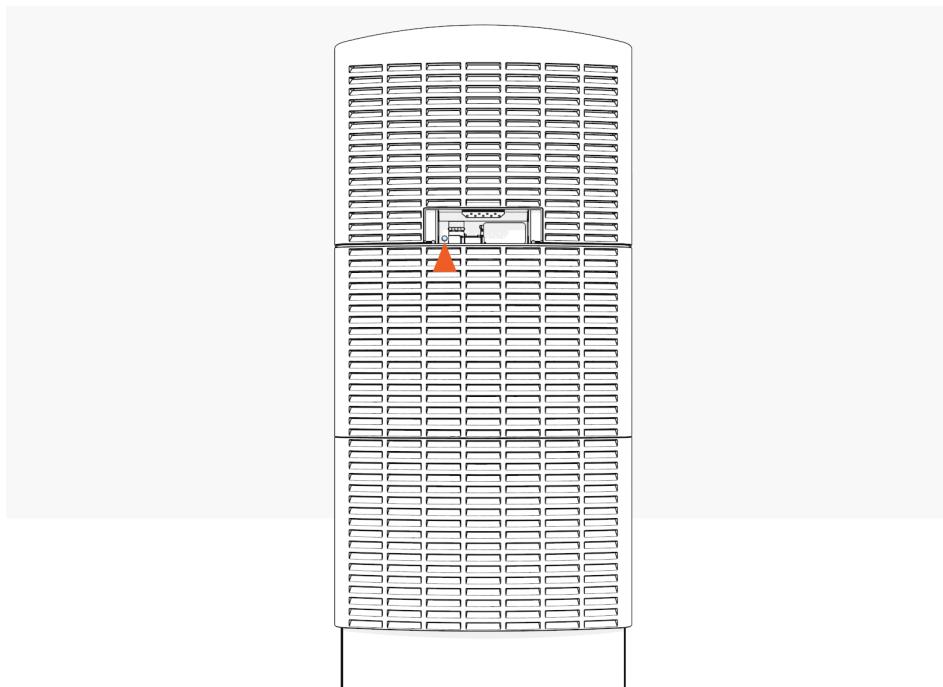
Pour vérifier le voyant d'état du Power Block, suivre les étapes suivantes :

1. Ouvrez le panneau de sécurité pour vérifier le voyant d'état

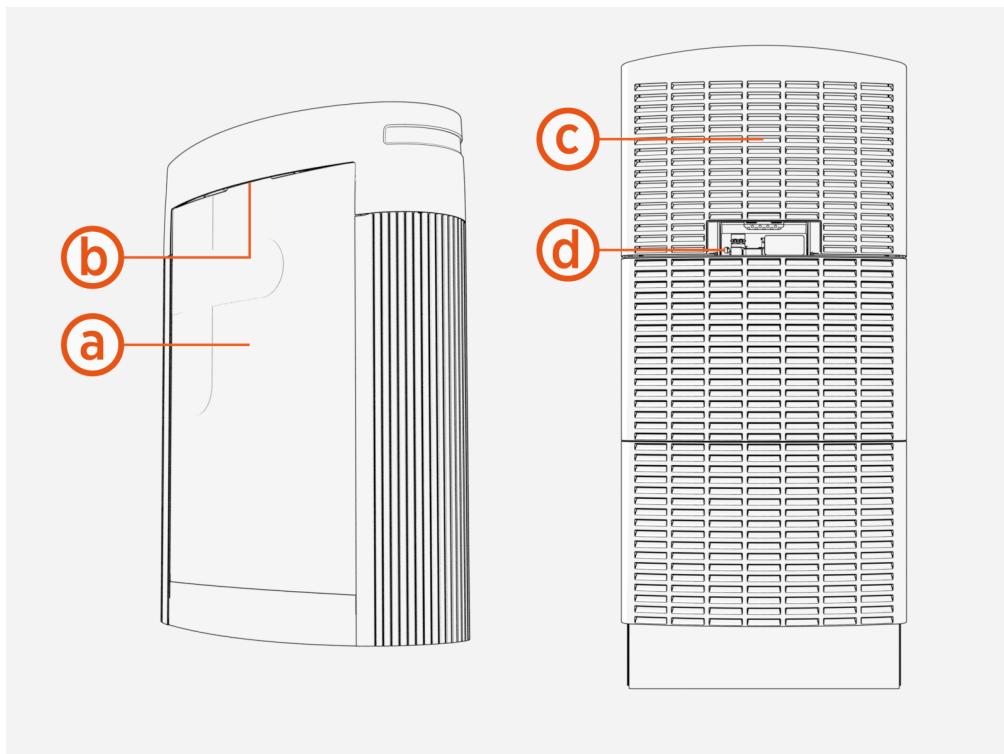
Maintenance préventive

ChargePoint ou un technicien agréé ChargePoint doit effectuer des vérifications d'entretien aux intervalles indiqués ci-dessous.

Pièce	Fréquence		Action V = Vérifier, R = Remplacer
	1 an	5 ans	
(a) Sections en vinyle	V		Vérifiez si ces éléments sont vandalisés, décolorés ou décollés.
(b) Éclairage de la zone	V		Vérifiez si l'éclairage fonctionne.
(c) Évents d'air	V		Vérifiez la présence de débris, de poussière ou de saleté.
(d) Voyants d'état	V		Vérifiez le bon fonctionnement (reportez-vous à la section Voyants d'état)
Ventilateurs	V		Vérifiez la présence de poussière.
Ancrages de montage		V	
Écrous de roue de la barre omnibus		V	Vérifiez si le couple correct a été utilisé.

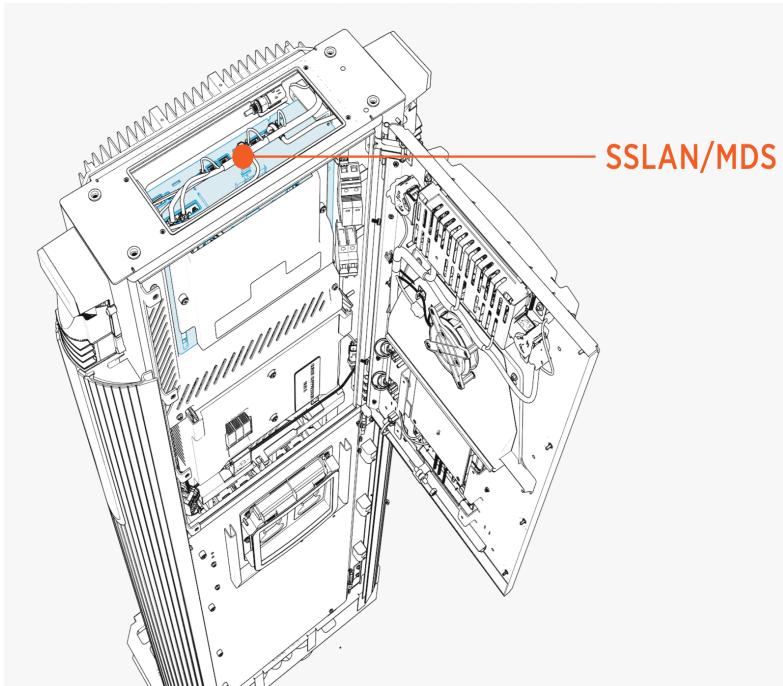
Vue de dessus

Les illustrations suivantes fournissent l'emplacement sur la carte des pannes MDS :

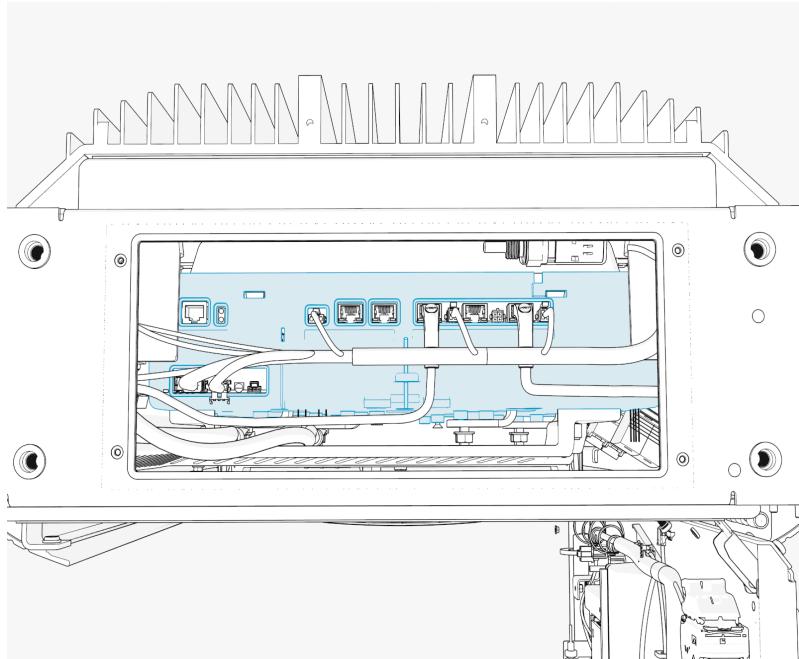
Vue de dessus

L'illustration suivante fournit l'emplacement de la carte des pannes SEVB :

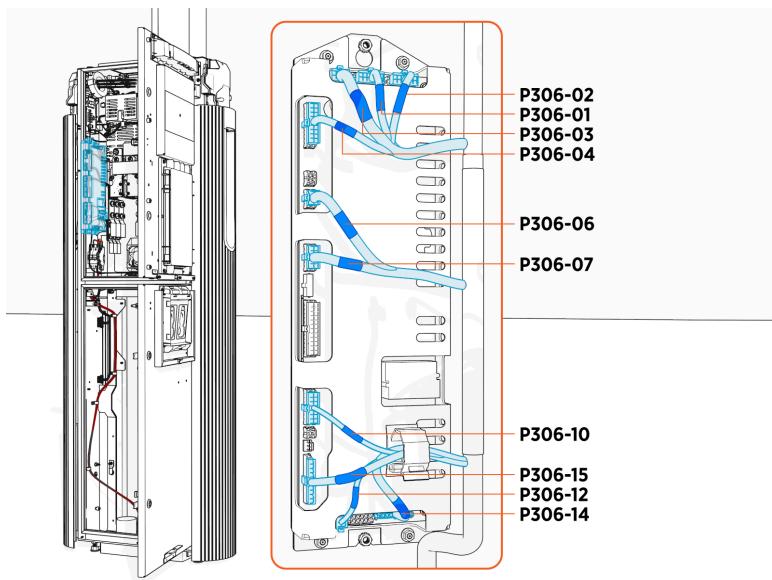
Emplacement FDC

L'illustration suivante fournit l'emplacement FDC pour le Power Link 2000 :

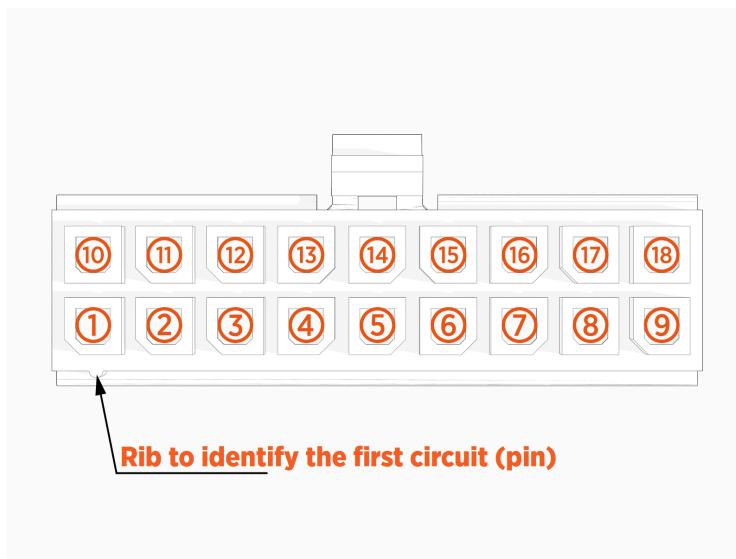
P306-04

Configuration de la broche des connecteurs FDC

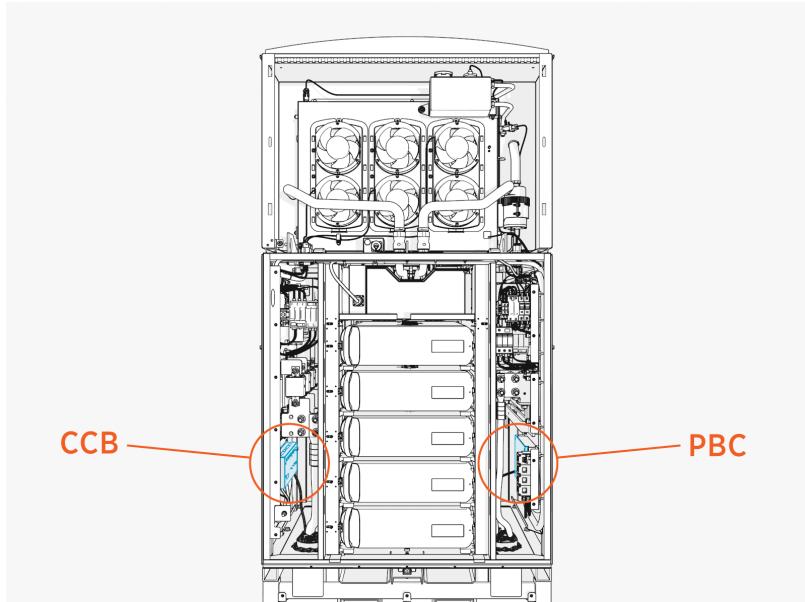
Vue de face pour localiser les cartes en cas de panne sur les modules PCB et CCB

Les illustrations suivantes fournissent l'emplacement de la carte des pannes PBC :

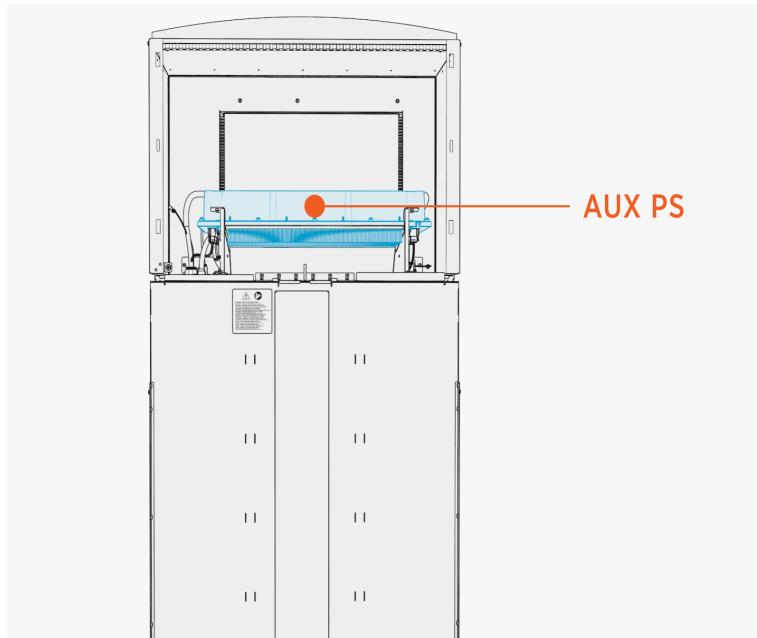
Vue arrière permettant de localiser les cartes pour les pannes AUX PS

Les illustrations suivantes indiquent l'emplacement de la carte des pannes AUX PS :

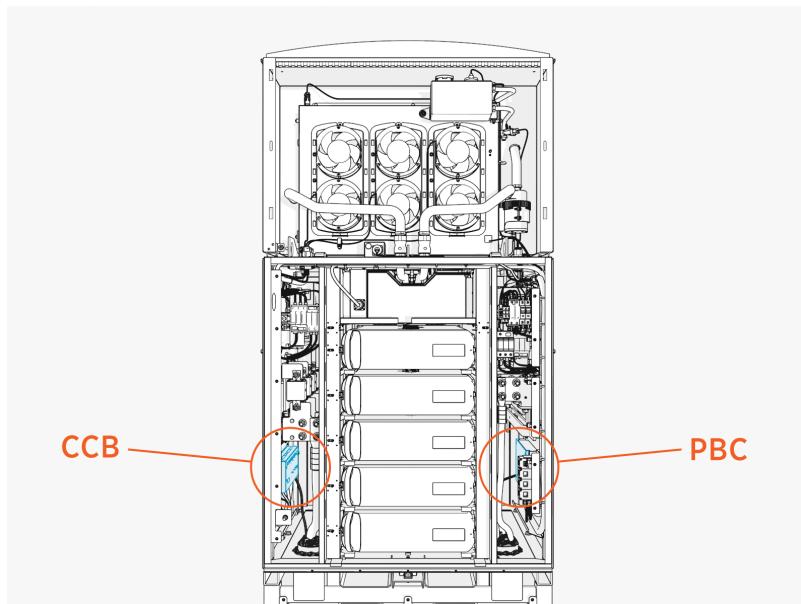
Vue de face pour localiser les cartes relativement aux pannes de type CCB

Les illustrations suivantes fournissent l'emplacement de la carte des pannes CCB :

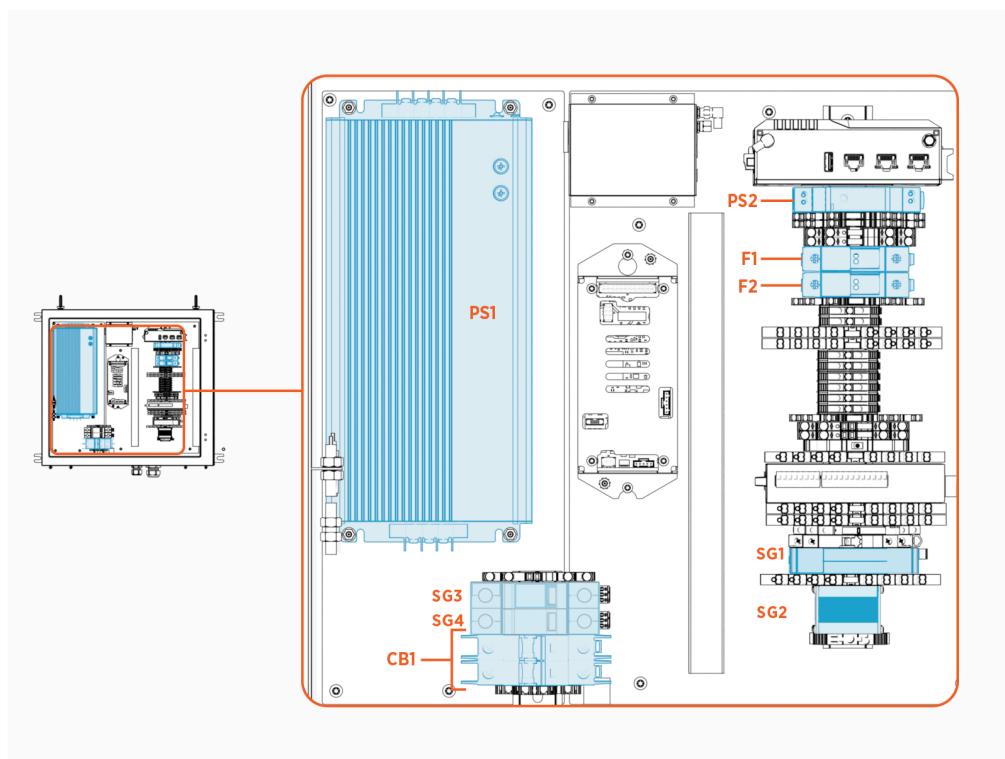
Composants de puissance et de protection

Symbol	Type de composant	Couleur	Description
CB1	Disjoncteurs	BLANC	Interrupteur et raccordement sur le terrain pour la puissance CA (L/N)
PS1	Alimentation électrique	ARGENT	Module d'alimentation système 24 V
PS2	Alimentation électrique	GRIS FONCÉ	Module d'alimentation du lecteur RFID de 24 V à 5 V
F1	Fusible	BLANC	Fusible courant faible 24 V ; protection pour le pantographe
F2	Fusible	BLANC	Fusible courant élevé 24 V ; protection pour le pantographe
SG1	Protection contre les surtensions	GRIS	Protection contre les surtensions pour 48 V du Power Link
SG2	Protection contre les surtensions	BLEU	Protection contre les surtensions et le raccordement sur le terrain pour Ethernet depuis le Power Link
SG3	Protection contre les surtensions	GRIS	Protection contre les surtensions pour la puissance CA (L)
SG4	Protection contre les surtensions	GRIS	Protection contre les surtensions pour la puissance CA (N)

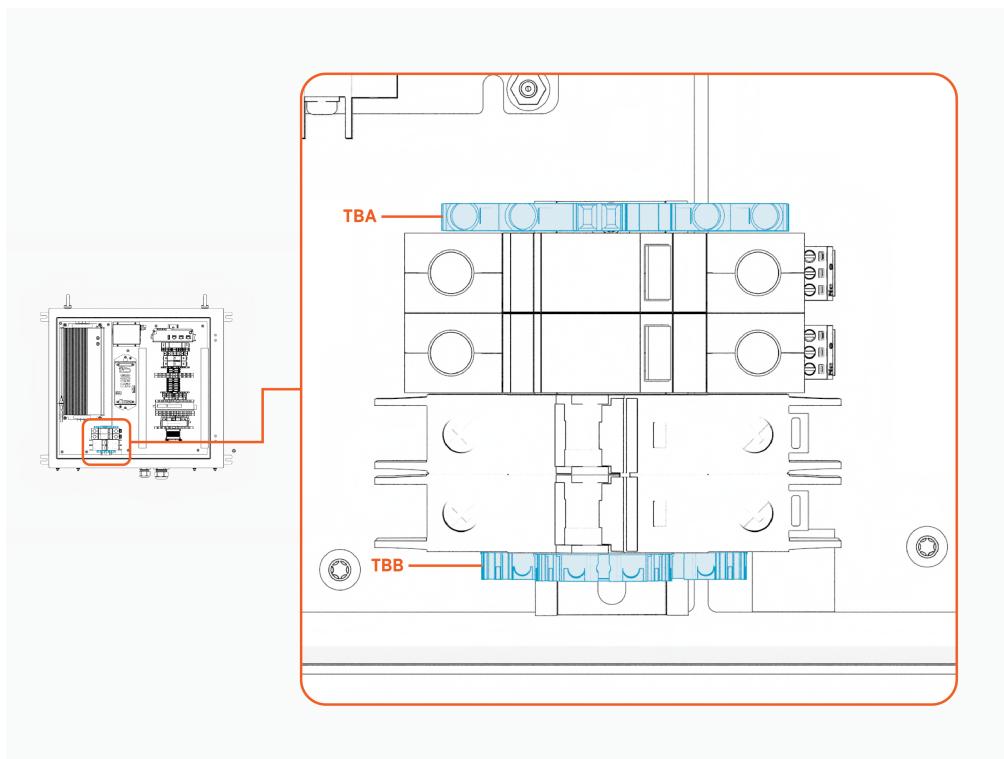
Composants du bloc de jonction

Symbol	Type de composant	Couleur	Description
TBA	Bloc de jonction	VERT/JAUNE	Puissance CA distribution de protection mise à la terre (PE)
TBB	Bloc de jonction	VERT/JAUNE	Raccordement sur le terrain pour la mise à la terre protectrice de la puissance CA (PE)

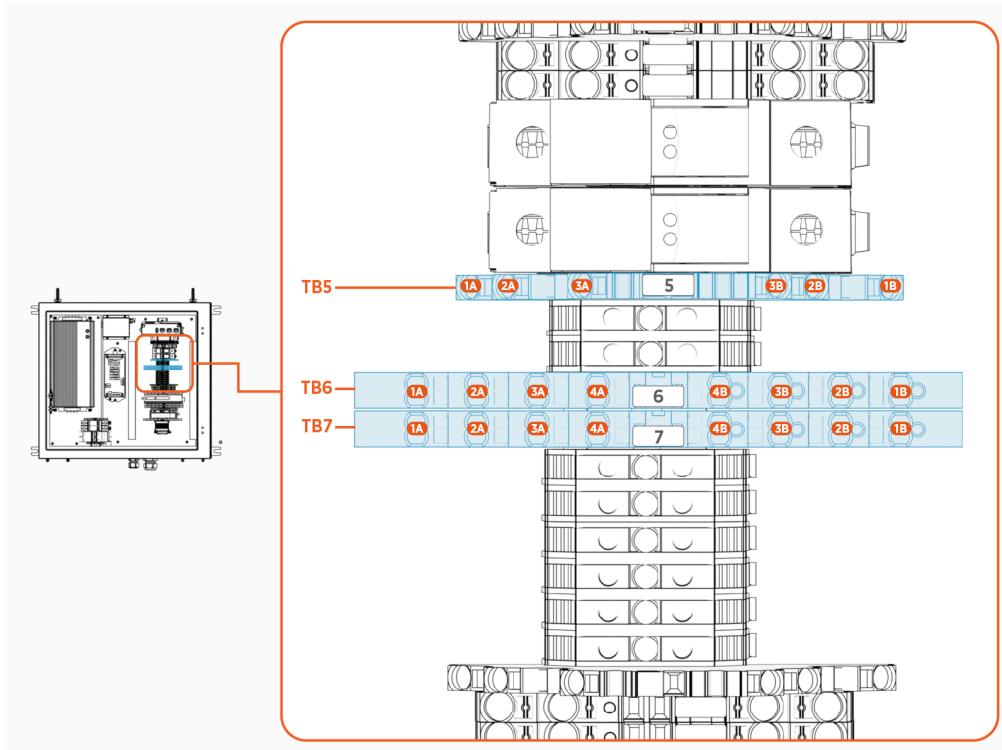
Symbol	Type de composant	Couleur	Description
TB5	Bloc de jonction	BLEU	Raccordement sur le terrain pour le pilote de contrôle (CP)
TB6	Bloc de jonction	BLEU	Raccordement sur le terrain pour la LED d'état
TB7	Bloc de jonction	BLEU	Raccordement sur le terrain pour la LED d'état

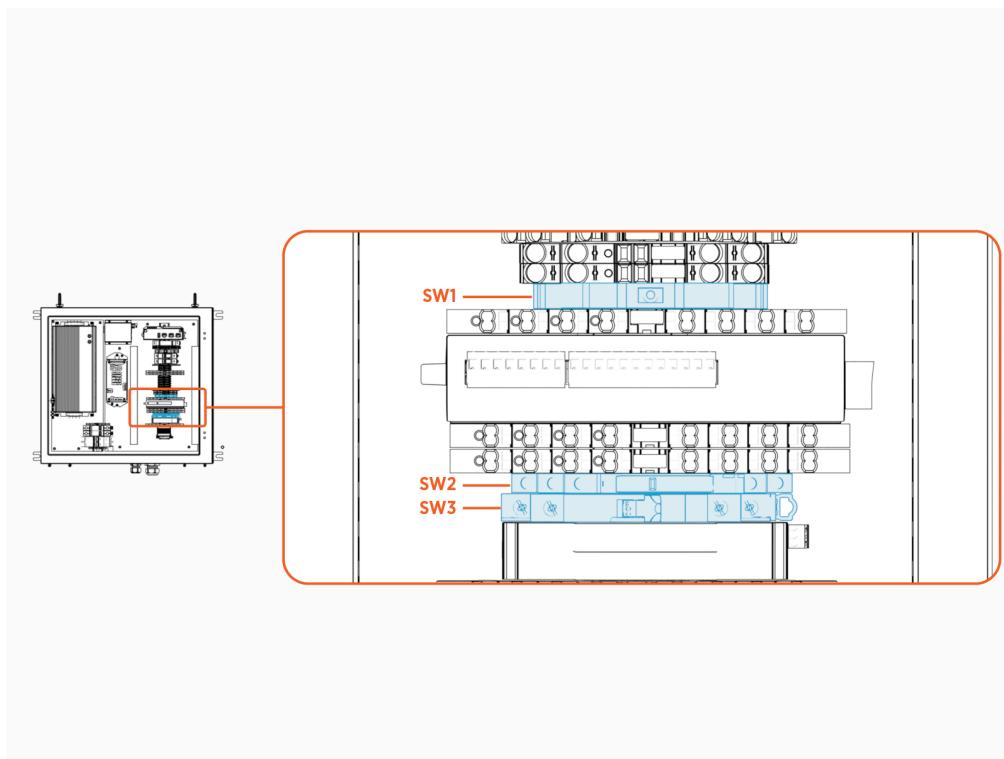
Composants du commutateur de contrôle

Symbol	Type de composant	Couleur	Description
SW1	Commutateur	GRIS	Commutateur de fonctionnement manuel du pantographe
SW2	Commutateur	NOIR	Le module d'alimentation 24 V active le relais
SW3	Commutateur	GRIS	Le bloc d'alimentation 24 V permet le remplacement manuel

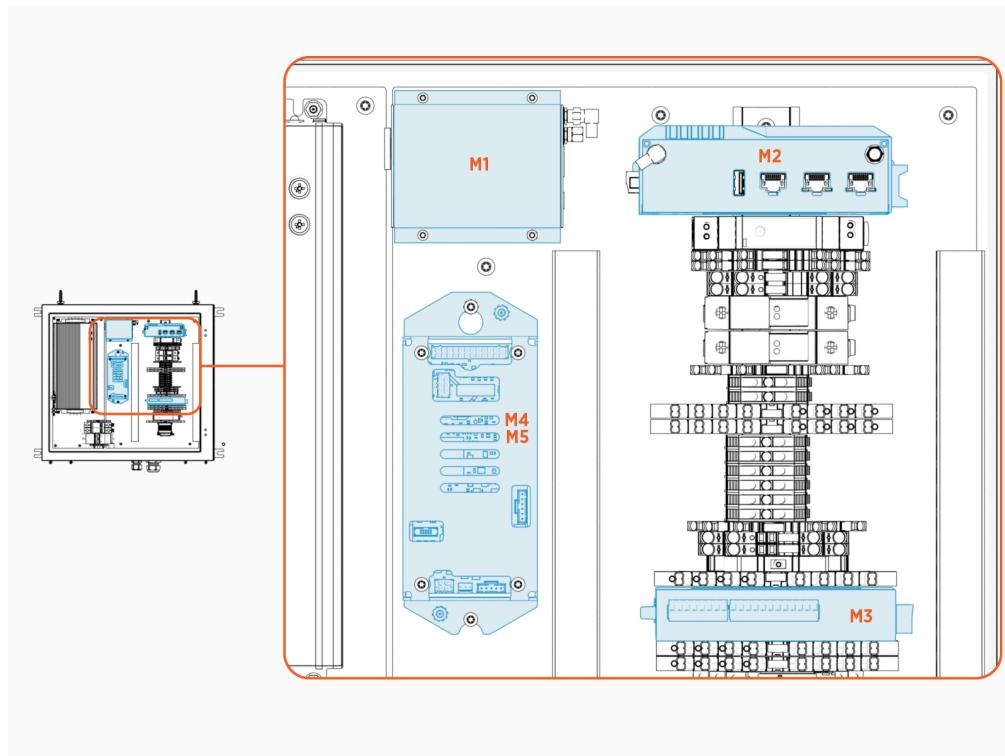
Modules critiques

Symbol	Type de composant	Couleur	Description
M1	Module	GRIS	Lecteur d'identification RF pour véhicule électrique
M2	Module	NOIR	Point d'accès WiFi pour la communication de recharge VE à EVSE
M3	Module	GRIS	Interface de signal numérique 24 V du SEVB au pantographe
M4	Module	ARGENT	SEVB-USC ; carte de contrôleur pour le système
M5	Module	ARGENT	Carte de pilote LED d'état externe
